INDEX	ZMĚNA	DATUM	PODPIS	<b>ROVEX S.R.O.</b> SLATIŇANY	
ZN.MAT.	ROZM.-POL.OI.	T.O.	HMOTNOST kg		
POM. ZAR.	NORM. REF.	ČSN	TR.Č.	TR.Č.	Č. KUSOVNIKU
VYPR. D. VIKTORIN	SCHWALL	12.6.2014	STARÝ V.	Č. V.	
TECHNOL.	NÁZEV SPP 6000				
	STAVEBNÍ ÚPRAVY SPP 6000

3 – SPP – 01.14  
 Listů List

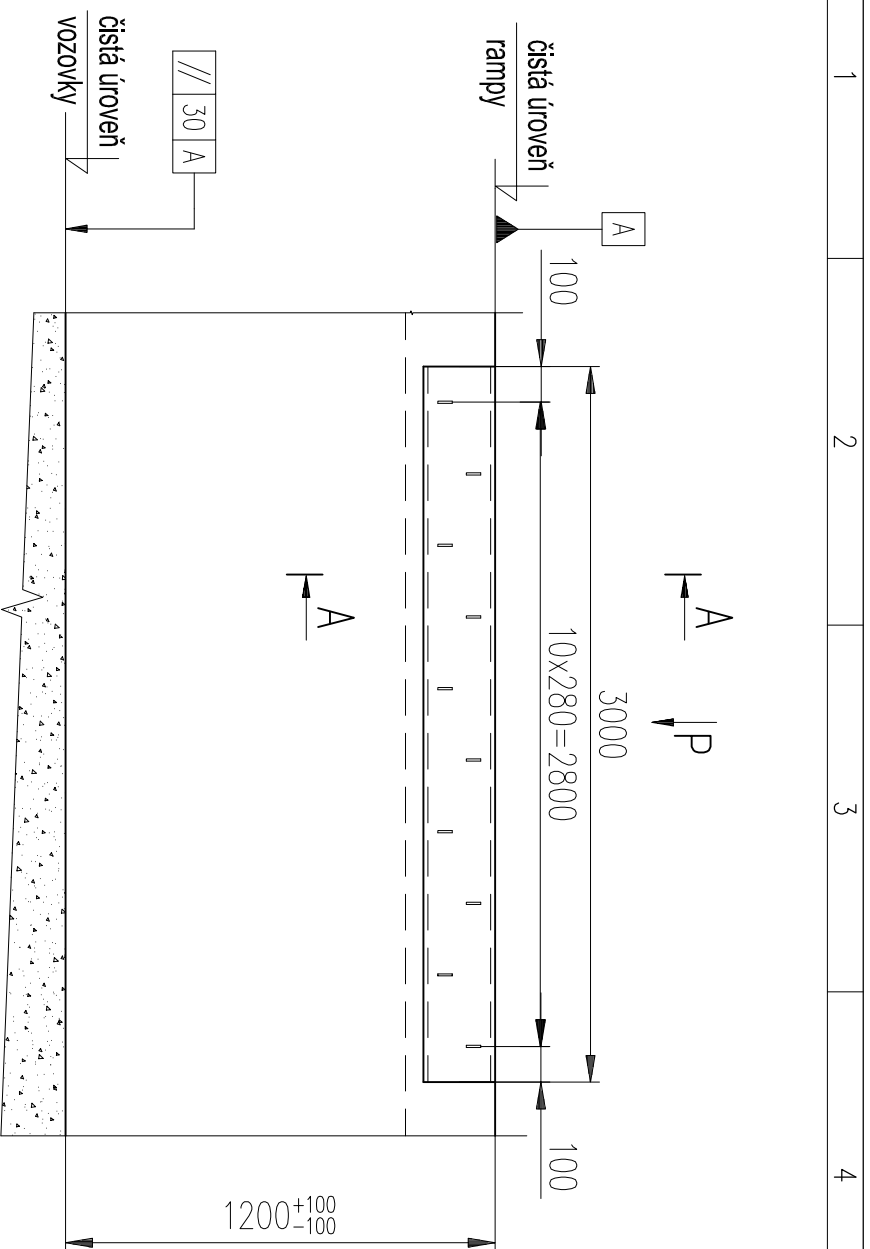
POHLED P

NORMOVÉ ZATÍŽENÍ HRANY RAMPY  
 $F_0 - 65,5 \text{ kN}$  (při provozu)  
 $\pm \text{MK} - 3 \text{ kNm}$  (mimo provoz)

- 1) osazení ocelového lemování hrany rampy U 200(ČSN 425570/11373)s kotevními pásky PL. 40x5 – 300(ČSN 425522/11373)
- 2) ocelové lemování musí být pevně zakotveno a provedeno podle statického doporučení
- 3) za statické provedení ručí stavba
- 4) vnější hrana ocelového lemování musí být přímá a musí mít dodržanou svislou rovínu
